Kawat Bronjong DPT Proyek Pemeliharaan Dinas PUPR Kab.Bogor Diduga Tidak Sesuai SNI

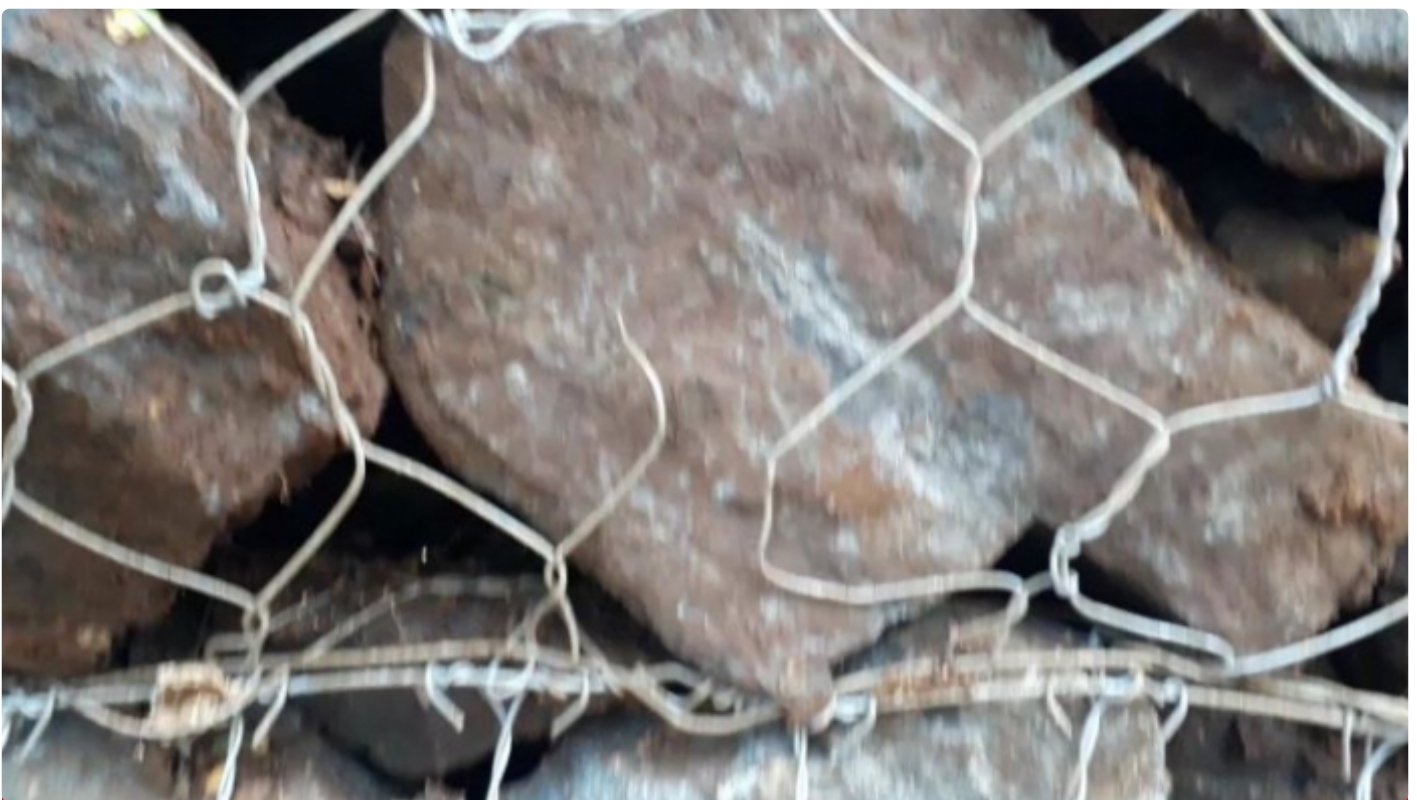
Terlihat kawat bronjong yang terputus (foto dok: warta.co.id) Kamis (8/7/22)

KAB.BOGOR,- Pekerjaan pemeliharaan di Dinas PUPR Kab.Bogor di Sub. Bidang Jalan dan Jembatan berupa Dinding Penahan Tanah (DPT) dari bronjong di wilayah Kp.Joblong Desa Sukagalih Kec. Megamendung diduga tidak sesuai spesifikasi. Dari investigasi team media di lokasi pada hari Kamis (7/7), terlihat kondisi kawat bronjong sebagian banyak yang putus. Tidak hanya itu, ukuran diameter anyaman kawat besi diduga tidak sesuai dengan standar SNI.

“Untuk bronjong sudah ber SNI dan, betul ada yang putus 1 tetapi sekarang sudah dilapisi lagi. Informasinya kemarin itu nahan beban baru dari atas, untuk lebih jelas lebih baik dikantor saja hari Senin kita diskusikan,” jelasnya, Jumat (8/7).

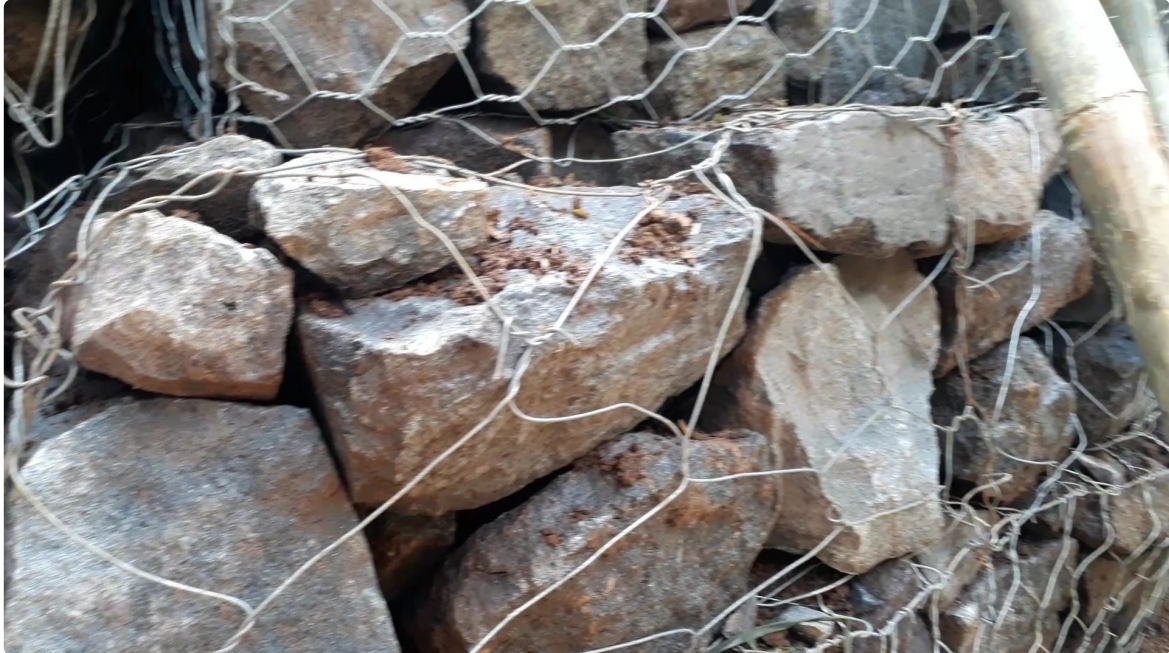
Dilansir dari halaman Spesifikasi Umum Bidang Bina Marga 2018 rev.2 (2020) pada Seksi: 7.10 Pasangan Batu Kosong dan Bronjong No. 7.10.2 (Bahan) angka (1). Kawat Bronjong, diterangkan bahwa “Harus memenuhi salah satu dari SNI berikut ini: SNI 03-6154-1999, SNI 03-0090-1999 atau SNI 03-3046-1992.

Pada huruf (a) dijelaskan: Karakteristik kawat bronjong adalah: Tulangan tepi diameter min. 3.4mm - Jaringan diameter min. 2,7mm - Pengikat diameter min. 2,0mm - Kuat tarik 41 kg/mm² dan Perpanjangan diameter 10% (minimum).

Diperjelas juga bahwa anyaman haruslah merata berbentuk segi enam yang teranyam dengan tiga lilitan, dengan lubang 80mm(8cm) x 100 mm (10cm) yang dibuat sedemikian rupa, hingga tidak lepas-lepas dan dirancang untuk diperoleh kelenturan dan kekuatan yang diperlukan. Keliling tepi dari anyaman kawat harus diikatkan pada kerangka bronjong sehingga sambungan-sambungan yang diikat pada kerangka harus sama kuatnya seperti pada badan anyaman.

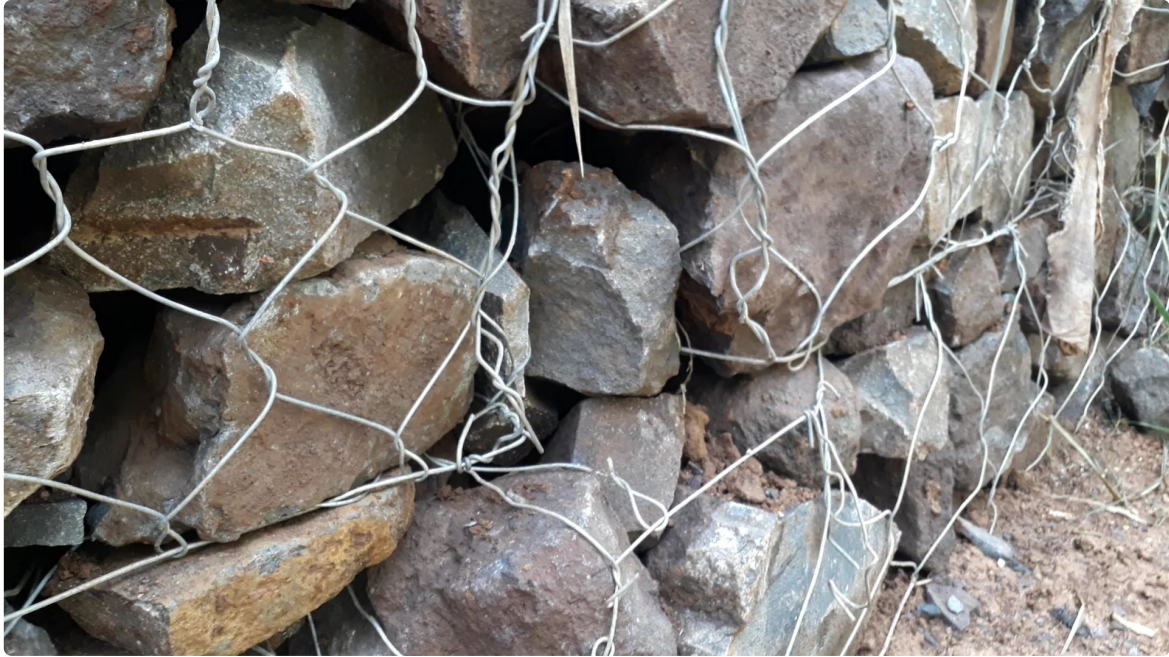
Untuk material pasangan batu kosong haruslah bersudut tajam, memiliki dimensi minimum 200mm (20cm). Pengawas pekerjaan dapat memerintahkan batu yang ukurannya lebih besar jika kecepatan aliran sungai cukup tinggi.
